**GUTACHTEN**

**Herkenrath, K. u.a. ./ Berndt, H.**

**Aktenzeichen: 8 OH 2/19**

Datum: Bonn, den 13.01.2020

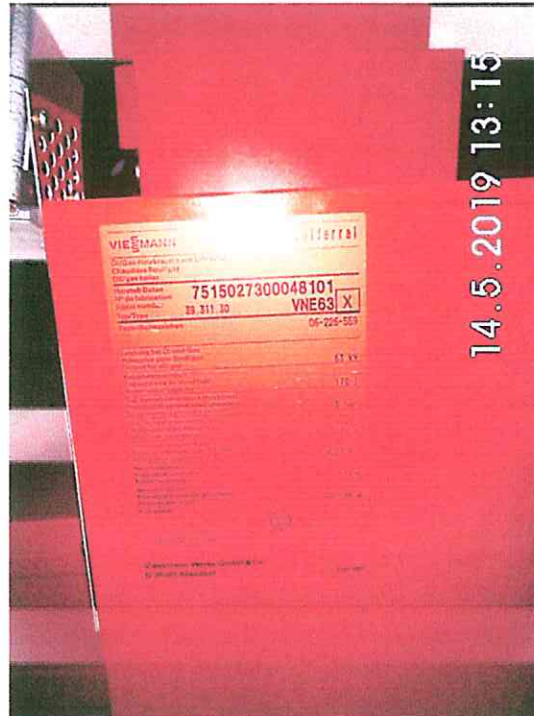
**Bild 9340:** Typenschild Heizkessel 63kW

Der Kessel Vitola Uniferral der Firma Viessmann mit 63kW (Bild 9340, Anlage I) weist im Brennraum Korrosionserscheinungen auf. (Bilder 9342/9343/9345, Anlage I).

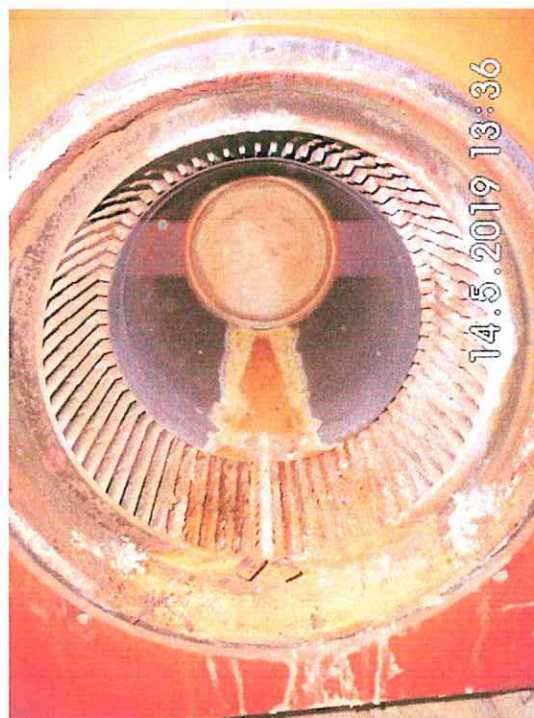
**Bild 9342:** Brennraum Heizkessel 63kW

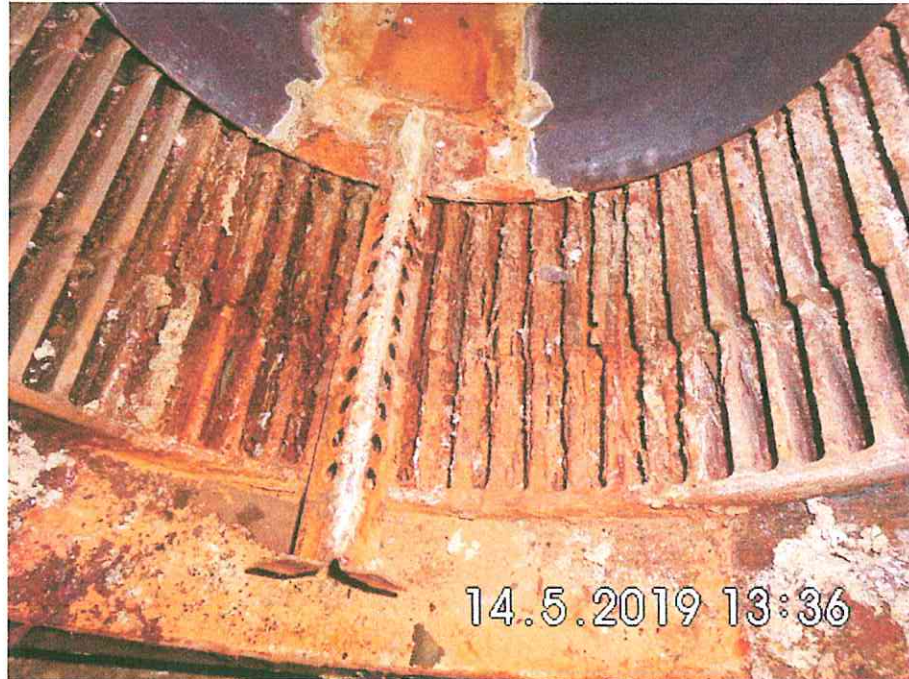
Die Rippen des Kesselkörpers sind stellenweise angegriffen. Zur Behebung dieser Korrosion müssten die Rippen ausgetauscht werden. Da diese fest mit dem Kesselkörper verbunden sind, ist ein sep. Austausch nicht möglich. Es wäre der gesamte Kesselkörper zu erneuern, Dies würde einer vollständigen Erneuerung des Heizkessels entsprechen, sofern dieser noch lieferbar wäre.

Die Korrosion befindet sich auf der Abgasseite des Heizkessels und entstammt einer Korrosion infolge Unterschreitung des Abgastaupunktes und des dabei entstehenden Säurehaltigen Kondensats.

Der Taupunkt des Abgases wurde beim Betrieb des Heizkessels über einen längeren Zeitraum unterschritten, so daß sich Säure gebildet hat, die den Kesselkörper angegriffen und teilweise aufgelöst hat. Die festgestellte Undichtigkeit könnte ihre Ursache in dem o.b. Säureangriff oder einer thermischen Überlastung mit Rissbildung infolge von inneren Ablagerungen haben.

**Bild 9343:** Brennraum Heizkessel 63kW Korrosion an Rippe

Der Heizkessel ist mit vertretbarem Aufwand nicht mehr zu reparieren.

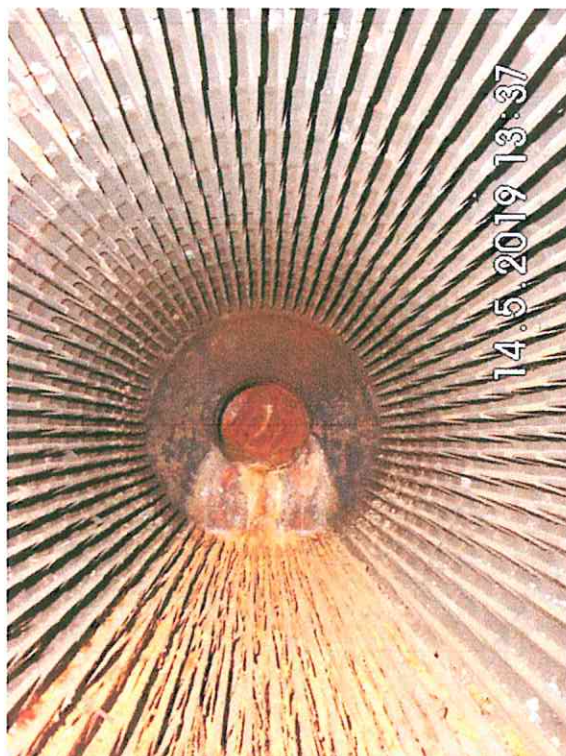
**Bild 9345:** Brennraum Heizkessel 63kW Korrosion an Rippe

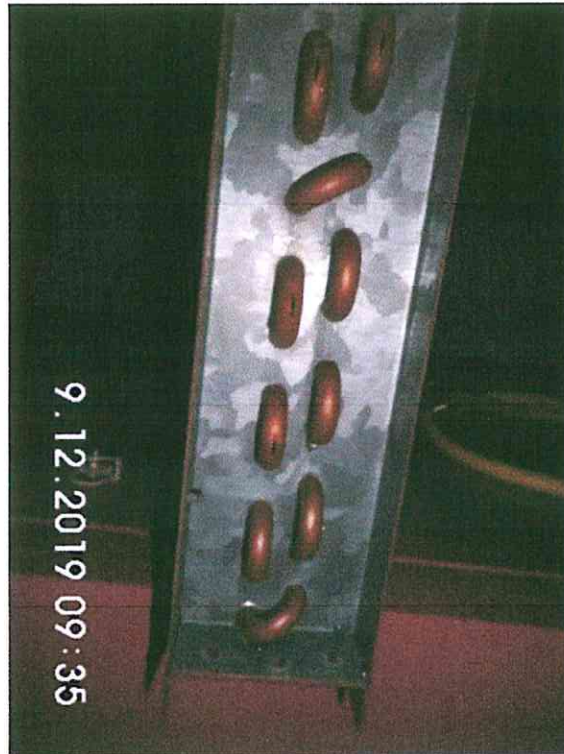
Das Heizregister der Lüftungsanlage wurde einer Druckprobe unterzogen. Dabei wurden Frostschäden an fast allen Umlenkungspunkten innerhalb des Heizregisters festgestellt (Bilder 1464/1466, Anlage I).

Beim dritten Ortstermin wurde ein defekter Wärmetauscher infolge eines Frostschadens festgestellt.

**Bild 1466:** Frostschäden an Umlenkungspunkten innerhalb des Heizregisters

Insofern ist keine weitere Bearbeitung möglich. Die Kosten für den Austausch eines Heizregisters können der Tabelle 3 (Anlage II) entnommen werden.

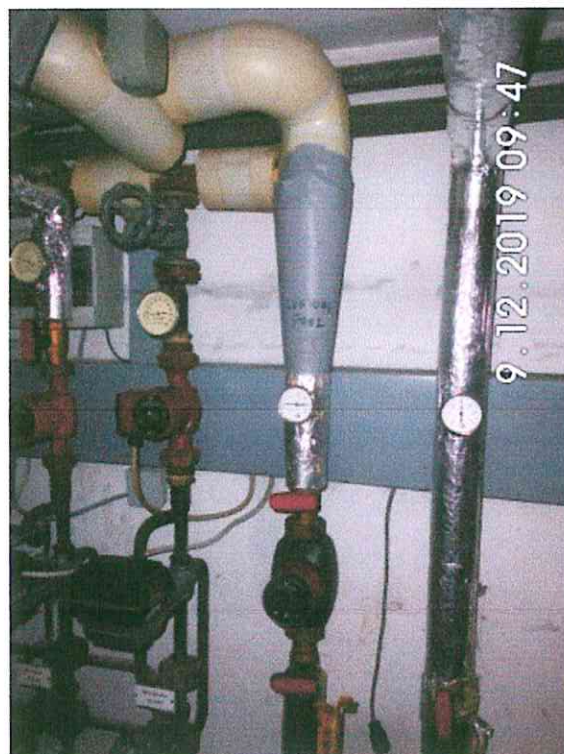
Die Nachverfolgung der zugehörigen Rohrleitungen bis zum Heizungsverteiler ergab, daß diese Rohrleitung an einen separaten Anschluß auf dem Verteiler angeschlossen ist (Bild 1467, Anlage I).

**Bild 1467:** Rohrleitung Lüftung an einen separaten Anschluß an den Verteiler angeschlossen  
Gutachten für: Landgericht Koblenz, Aktenzeichen: 8 OH 2/19, Herkenrath, K. u.a. / J. Berndt, H.

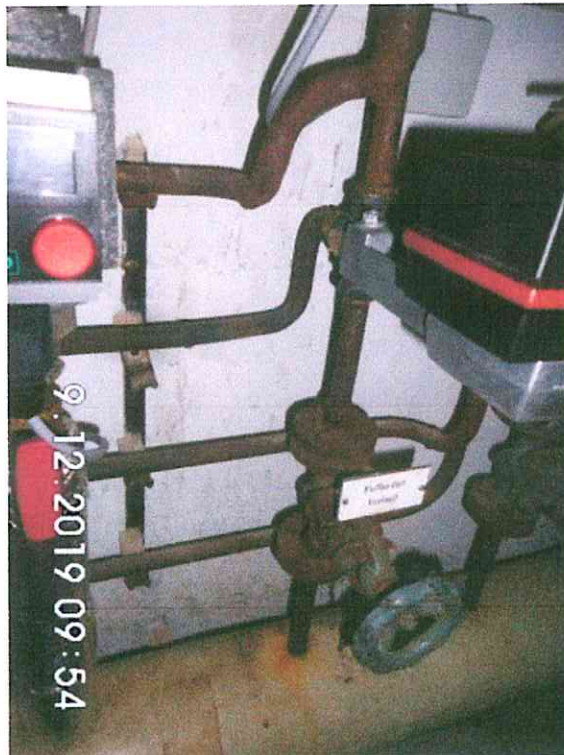
Auch die Fußbodenheizung hat einen eigenen Anschluß an den Verteiler (Bild 1473, Anlage I), so daß eine Kombination der beide Heizkreise gemäß der Fragestellung nicht vorliegt.

**Bild 1473:** Fußbodenheizung ebenfalls mit separatem Anschluß an den Verteiler

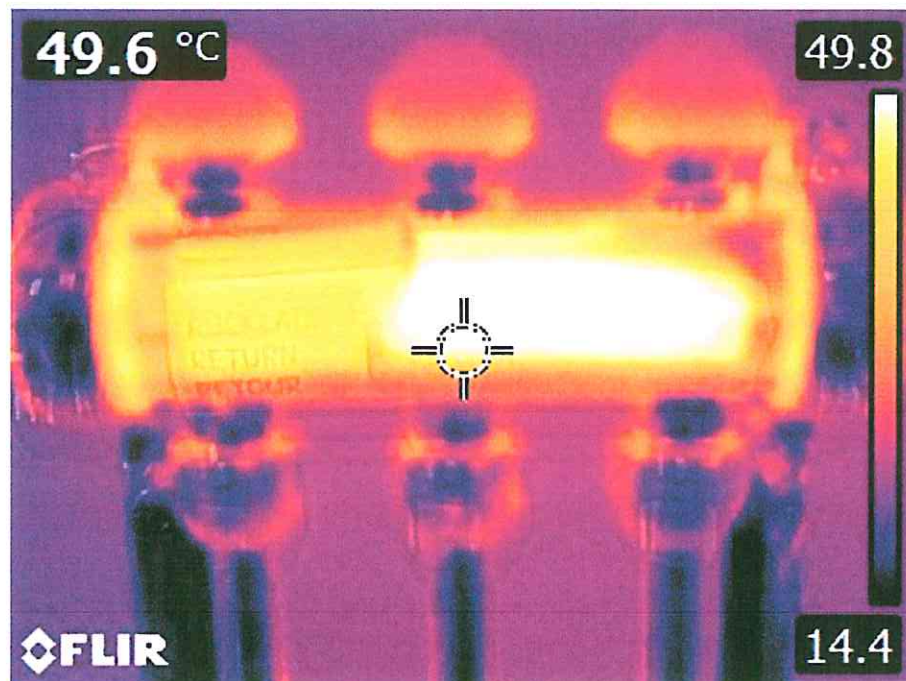
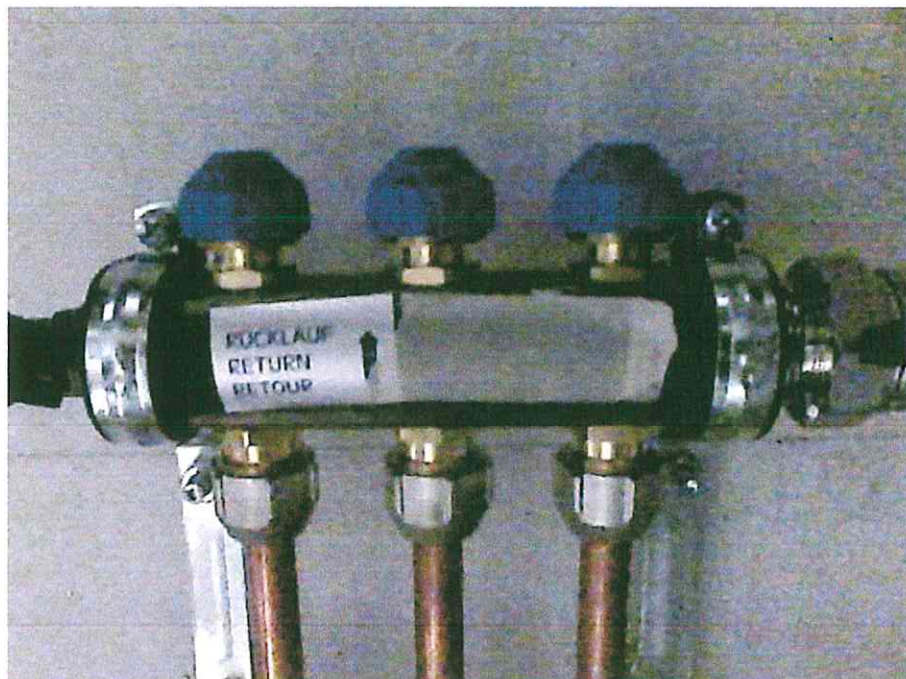
Wie auf den Thermographiaufnahmen (Bilder 2720/2721, Anlage III) ersichtlich ist, wurde der Vorlauf (heiße Rohrleitung) an den Rücklauf angeschlossen. Gleichwohl ist erkennbar, daß die Fußbodenheizung in der Schwimmhalle die Fußbodenfläche beheizt (Bilder 2722/2723, Anlage III).

Durch die fehlerhafte Installation ist eine Einstellung des Durchflusses nicht sicher gegeben, da die Meßeinheiten falsch angeströmt werden. Zur Abänderung der Situation sind Verteiler und Sammler zu tauschen. Die erforderliche Arbeiten und Kosten können der Tabelle 4 (Anlage II) entnommen werden.

**Bild 2720:** Vorlauf (heiße Rohrleitung) an den Rücklauf angeschlossen

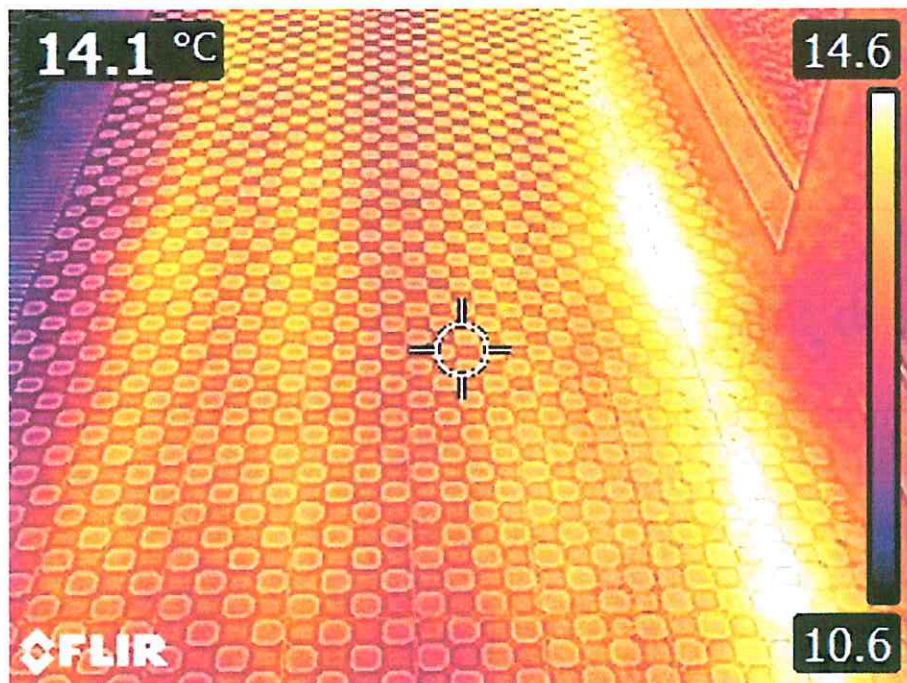
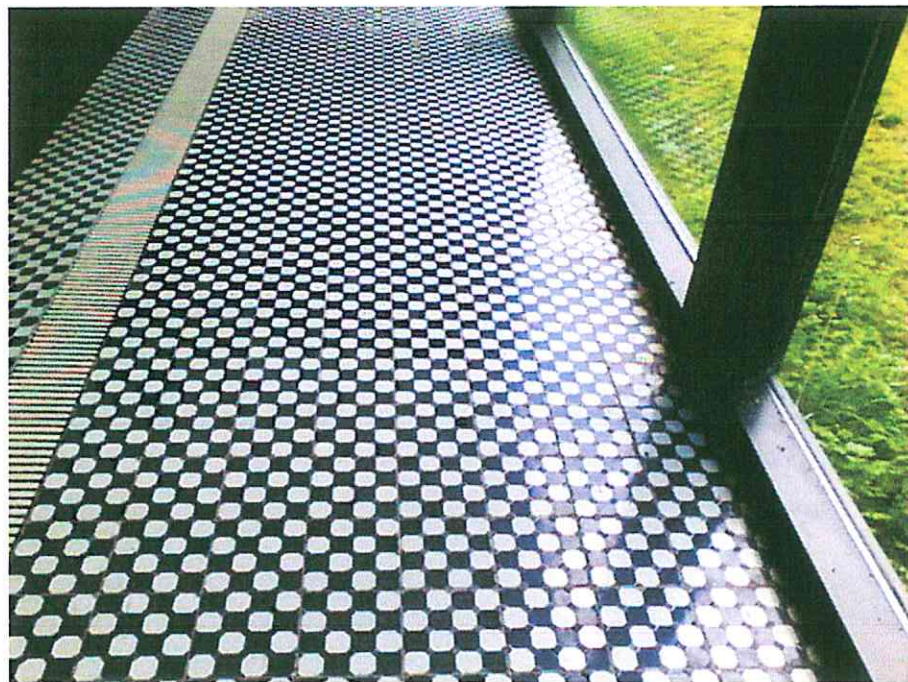
**Bild 2722:** Fußbodenfläche in der Schwimmhalle durch Fußbodenheizung beheizt
