8 OH 2/19

In Sachen

Inge Herkenrath u.a.

haben wir zur Vorbereitung des vom Sachverständigen angesetzten Ortstermins am 14.10.2019 für die Antragsteller noch folgendes darzulegen:

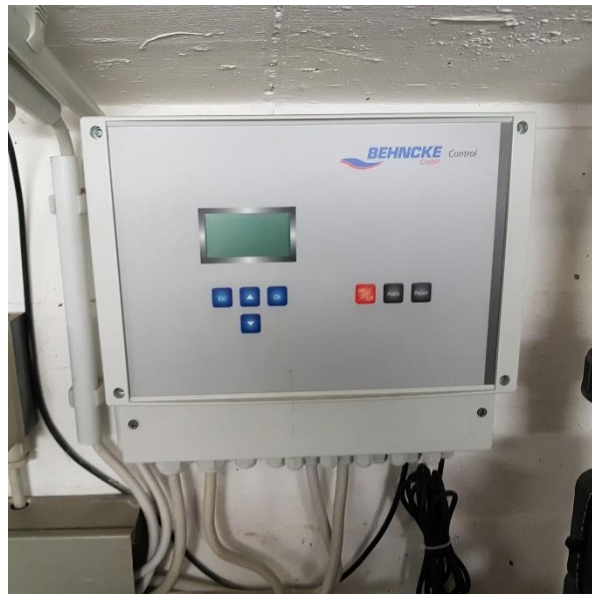
1.1.

Dort ist ein Steuerungsgerät der Firma Behncke GmbH angebracht.

Dieses Gerät ist durch die Tätigkeiten des Antragsgegners zerstört worden.

Die Antragsteller vermuten, dass der Antragsgegner diese Steuerung des Schwimmbades an die von ihm errichtete Steuerung der Wärmepumpenanlage (vgl. unten Ziffer 2.3.) angeschlossen hat. Hierfür spricht, dass eines der vier Kabel, die in das Steuergerät führen, deutlich neuer aussieht, als die übrigen drei Kabel.

→ **Der Sachverständige mag daher im Rahmen der durchzuführenden Ermittlungen das Steuergerät auch im Hinblick auf die vorstehenden Darlegungen einer näheren Überprüfung unterziehen.**

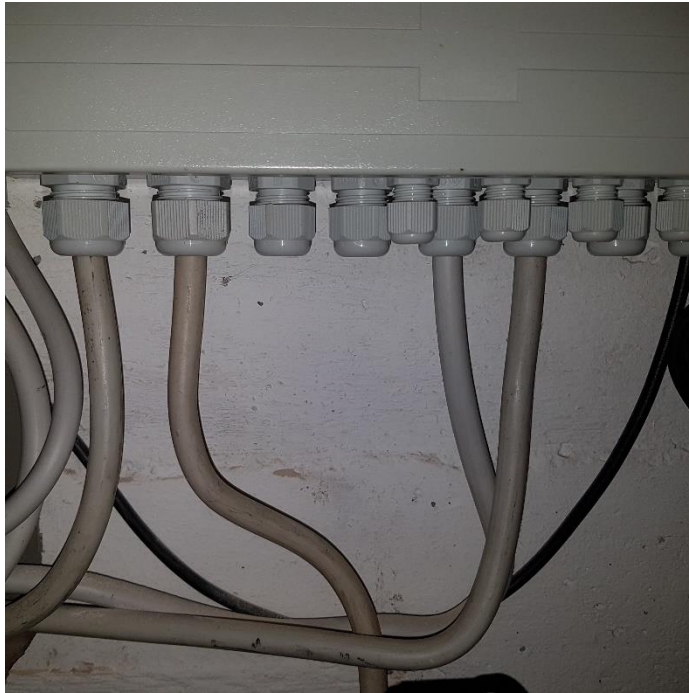
Es handelt sich hierbei um das dritte Kabel von links, welches eindeutig neueren Ursprungs ist.

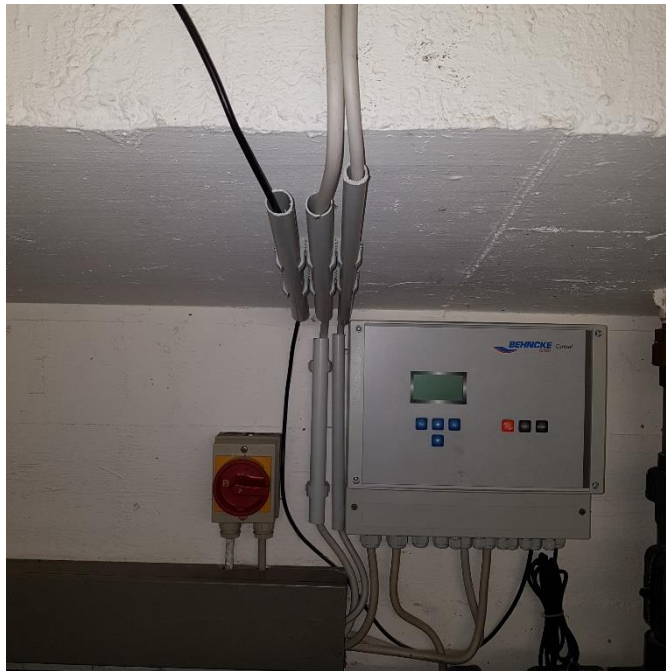
1.2.

Neben diesem Steuerungsgerät befinden sich zwei helle Elektrokabel, höchstwahrscheinlich NYM, die nach draußen zur Wärmepumpe führen.

Diese Kabel hat der Antragsgegner auf jeden Fall verlegt.

Die Kabel führen in den querliegenden dunkelgrauen Kabelkanal und von dort in den Raum neben dem Schwimmbad, wo die Installation der Wärmepumpenanlage erfolgt ist.

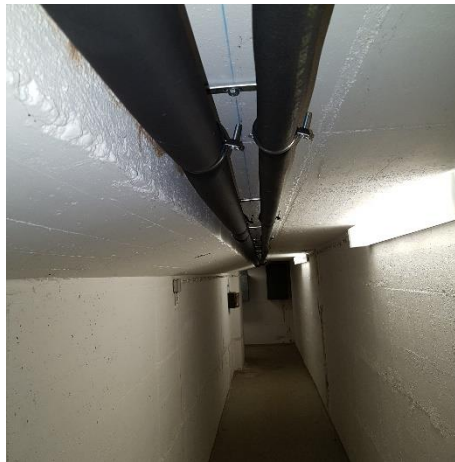
1.3.

Entlang der Längsseiten des Schwimmbades hat der Antragsgegner die Vor- und Rücklaufleitung zur Wärmepumpe an der Decke installiert. Diese Rohre sind an einer schwarzen Dämmung gut zu erkennen.

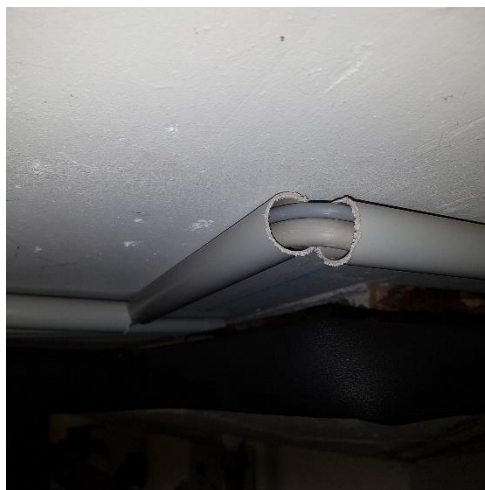
An der Längsseite des Schwimmbades vorbei ist neben den Vor- und Rücklaufleitungen noch ein Kabelkanal mit zwei Elektrokabeln montiert.

Hier ist ein Elektrokabel etwas dicker, möglicherweise NYM 5 x 4 mm² und das andere Kabel ist ein normales NYM-Kabel.

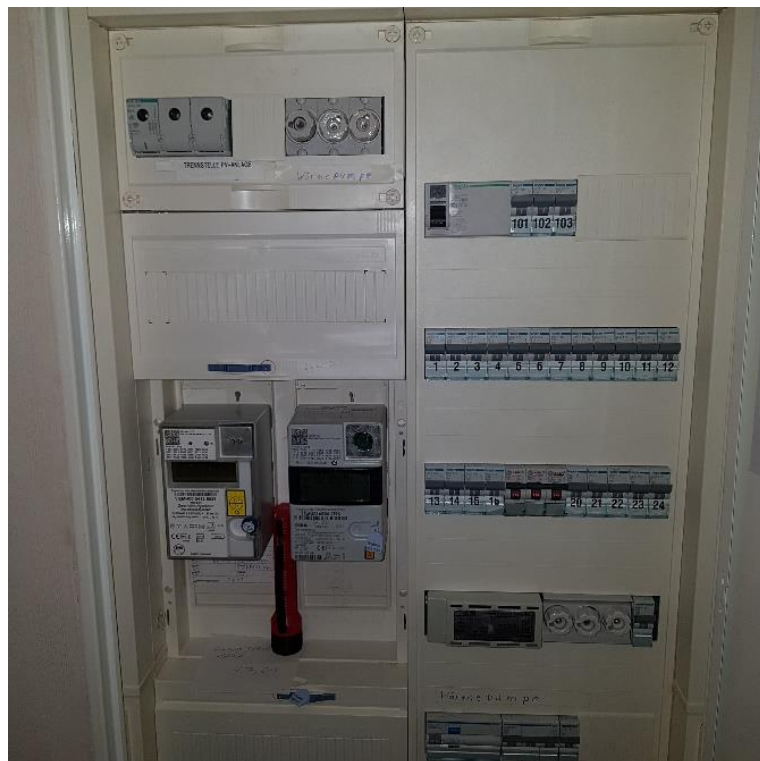
1.4.

Das dicke Starkstromkabel mit schätzungsweise 4 x 6 mm² wurde dann „weiter verfolgt“. Höchstwahrscheinlich führt dieses Kabel in den Zählerschrank im Kellergeschoss des Hauses. Dort befinden sich oben links zwei Sicherungsblöcke, von denen die linken Sicherungen für die PV-Anlage und die rechten NEOZED-Schraubsicherungen für die Wärmepumpe sein dürften.

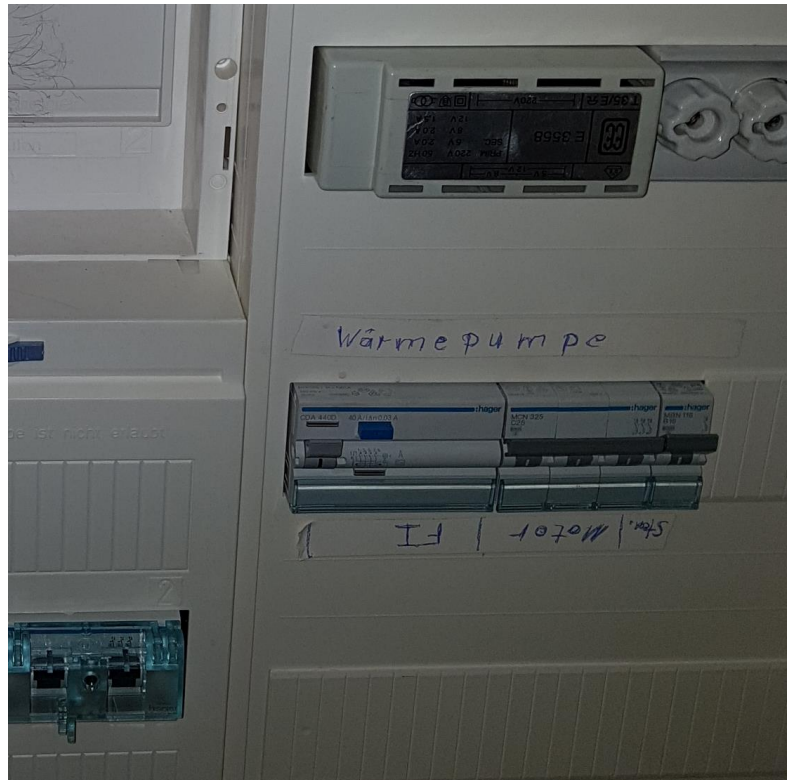
Darüber hinaus befinden sich rechts unten im Zählerschrank noch ein Fehlerstrom-Schutzschalter 40 A mit einem Auslösefehlerstrom von 3mA sowie 3 Sicherungen C25 und eine Sicherung B16.

Diese Elektroinstallation hat der Antragsgegner am Hausanwesen der Antragsteller vorgenommen.

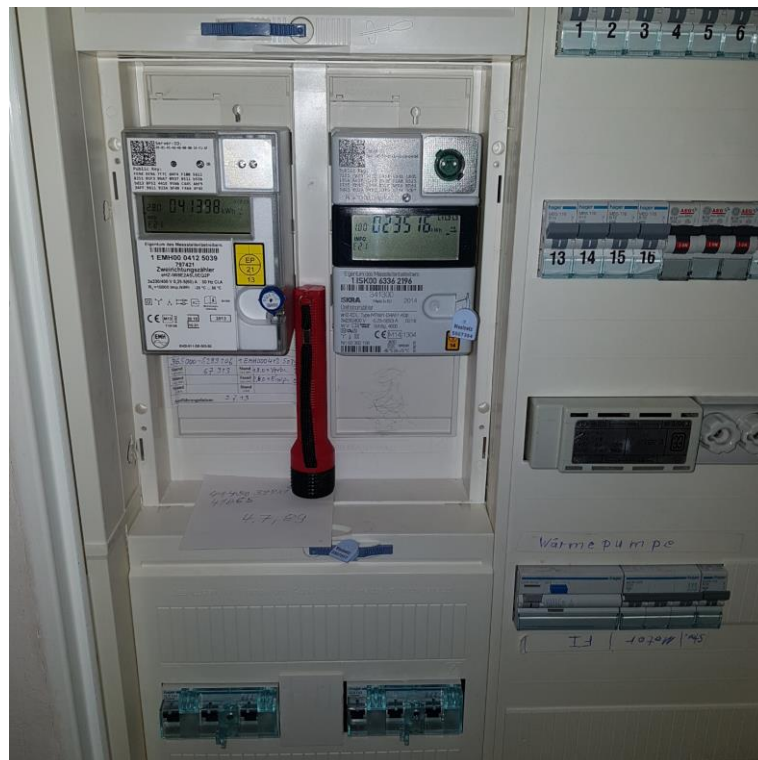
1.5.

Der linke Zähler im Schrank ist der Haushaltsstromzähler, bei dem es sich um einen Zweiwegezähler handelt, der auch den Strom der PV-Anlage abrechnet.

Der rechte Zähler ist der Zähler der Wärmepumpe.

Dieser Zähler hat am 08.08.2019 einen Zählerstand von 23.516 kWh.

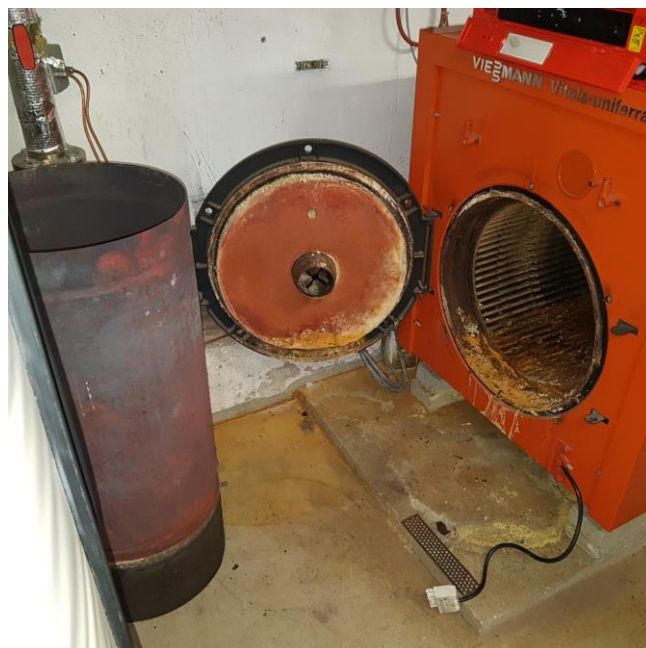
2.1.

Im Heizungsraum des Schwimmbades ist der 63 kW Kessel geöffnet. Dies hat der Sachverständige beim ersten Ortstermin gemacht. Man sieht, dass erhebliche Verschmutzungen in dem Kessel vorhanden sind.

→ **Deren Ursache muss der Sachverständige noch aufklären.**

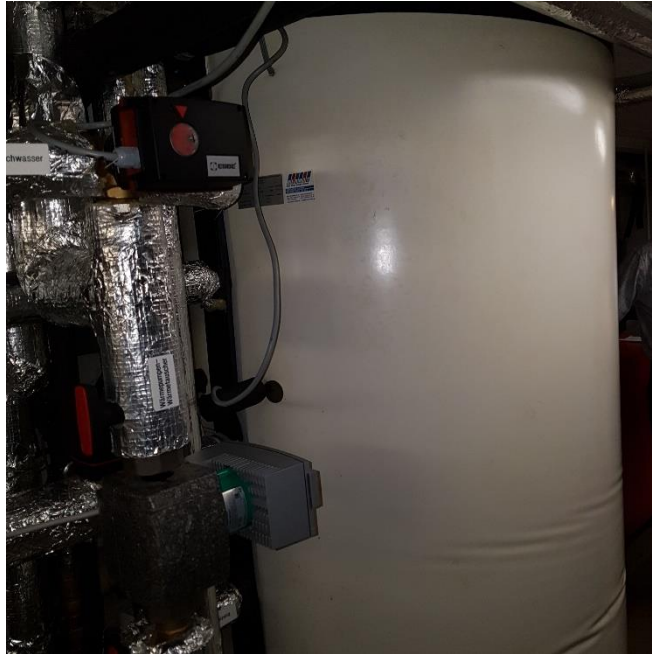
2.2.

Dann habe ich den großen Multifunktionspeicher in Augenschein genommen:

Dieser Multifunktionspeicher hat augenscheinlich kein CE-Zeichen. Es ist dort lediglich eine Art Typenschild befestigt, hinsichtlich dessen die Antragstellerin beim TÜV in München nachgefragt hat. Dort ist ein solcher Multifunktionspeicher nicht bekannt.

→ Der Sachverständige wird gebeten, auch hierzu eine Aussage zu machen, insbesondere ob ein Multifunktionsberei- che ohne CE-Zeichen behaupt installiert werden darf.

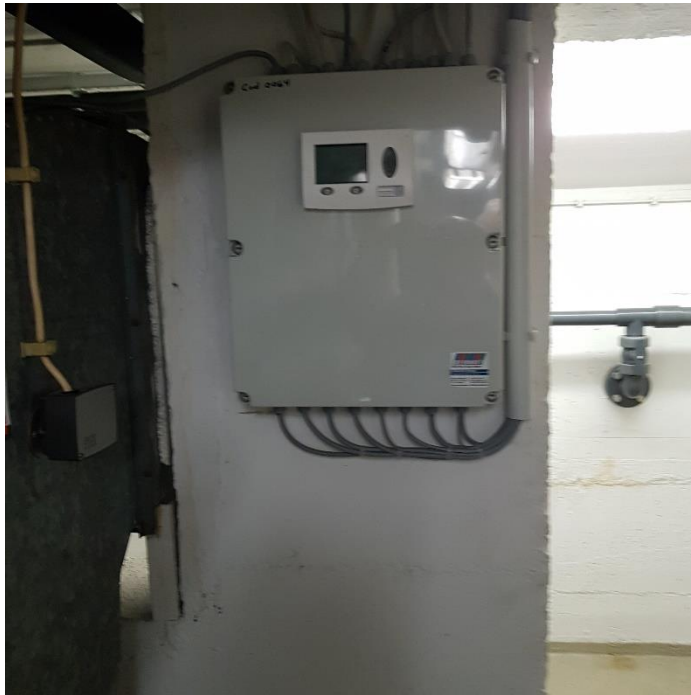
2.3.

In dem Bereich des Durchgangs zum Schwimmbadkeller hat der Antragsgegner die bereits mehrfach beschriebene Steuerungsanlage montiert.

Auch diese hat offensichtlich kein CE-Zeichen, sondern lediglich einen Aufkleber der Firma des Antragsgegners.

Hinsichtlich dieser Steuerung ist noch einmal darauf hinzuweisen, dass der Antragsgegner bei einem seiner zahllosen Nachbesserungsversuche die Platine aus der geöffneten Steuerung herausgenommen hat. Die war zu diesem Zeitpunkt mit den Kabeln noch verbunden. Dann ist der Antragsgegner mit einem blanken Schraubenzieher an die Platine herangegangen und es hat einen großen Knall getan und die Platine war defekt.

Danach fiel den Antragstellern auf, dass die Schwimmbadsteuerung am Kopfende des Schwimmbades (vgl. oben Ziffer 1.1.) nicht mehr funktionierte.

Erst hierdurch wurden die Antragsteller darauf aufmerksam, dass der Antragsgegner offensichtlich ohne ihnen hiervon etwas zu sagen, die Schwimmbadsteuerung mit der Steuerung für die Wärmepumpe verbunden hatte.

→ **der Antragsgegner auch für diesen Ausfall der Schwimmbadsteuerung verantwortlich ist.**

Den Nachweis wird man dadurch führen können, dass man das neue Kabel in der Schwimmbadsteuerung zurückverfolgt. Dieses wird mit hoher Wahrscheinlichkeit in die Steuerung geleitet worden sein, die der Antragsgegner beschädigt hat.

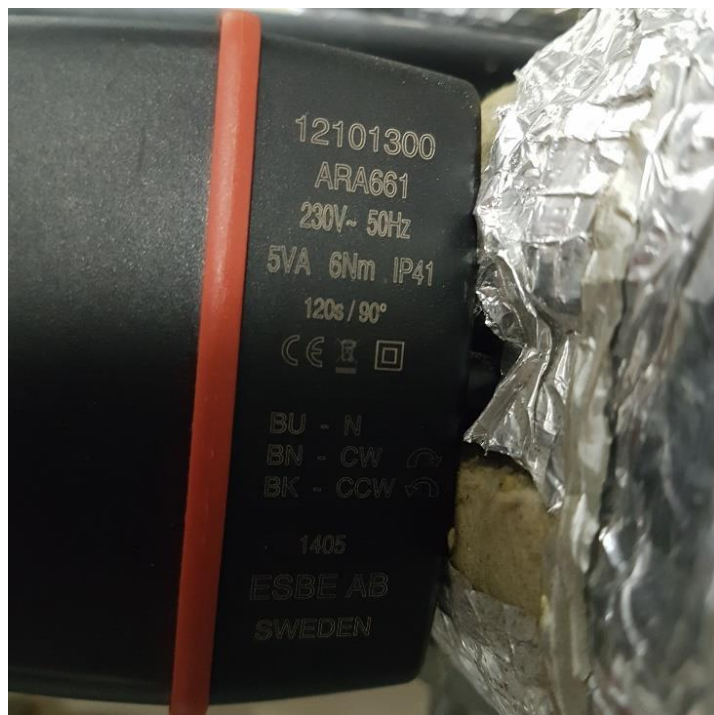
2.4.

Ergänzend ist seitens der Antragsteller noch einmal darauf hinzuweisen, dass seitens der Firma Mitsubishi gerügt worden war, dass anstelle eines Drei-Wege-Ventils nur ein Zwei-Wege-Ventil eingebaut worden ist. Ich habe dieses Ventil, bei dem es sich um ein schwarzes Kästchen mit einem roten Streifen handelt, fotografiert.

Die Antragsteller vermuten, dass das Zwei-Wege-Ventil irgendwann in ein Drei-Wege-Ventil umgebaut worden ist. Die Antragstellerin weist aber darauf hin, dass ihr ein Stundenzettel zur Verfügung gestellt wurde, aus dem sich ergebe, dass das wieder zurückgebaut worden sei. Dies sei im Januar 2015 erfolgt.

Dem Ventil ist zunächst nicht zu entnehmen, um welche Art es sich handelt. Das Typenschild des jetzt eingebauten Ventils weist allerdings aus, dass es sich um ein 90°-Ventil handelt. Dies ist ein Zwei-Wege-Ventil.

- **Hier hat der Antragsgegner offensichtlich wider besseres Wissen und die Anweisung der Firma Mitsubishi den Fehler wieder hergestellt, den die Firma Mitsubishi gefunden hatte.**

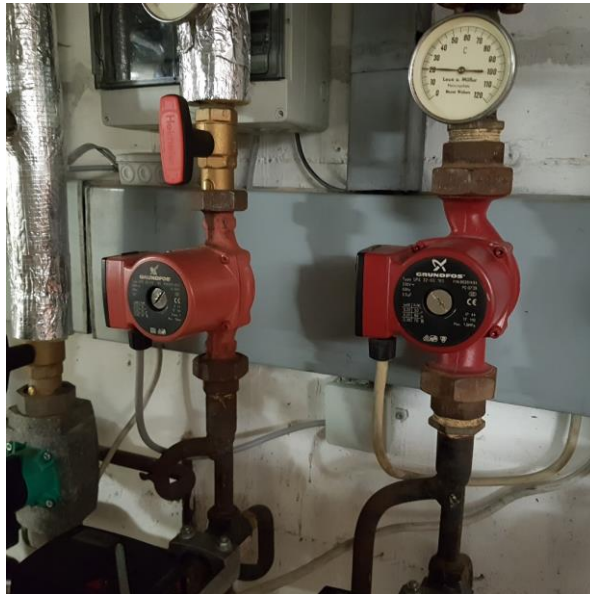
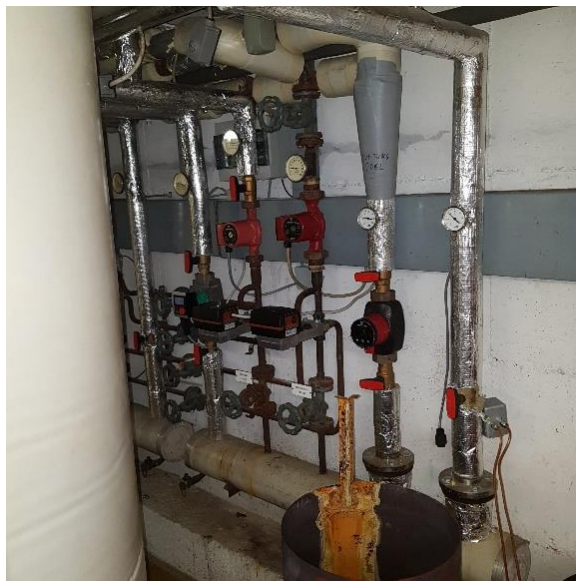
2.5.

Dann habe ich die beiden Umwälzpumpen in Augenschein genommen, die der Antragsgegner erneuert hat.

Es handelt sich hierbei um die von mir fotografierten zwei Umwälzpumpen. Eine dritte Umwälzpumpe, wenn man davor steht rechts im Strang zur Lüftung des Swimmingpools, ist deutlich älter.

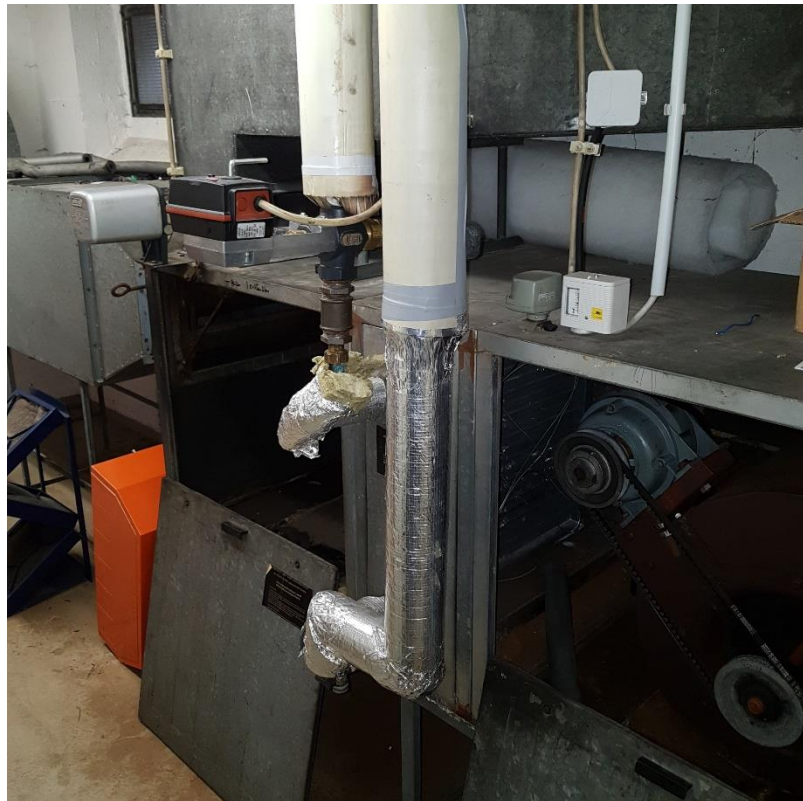
2.6.

Hier befindet sich in der Mitte der „Metallkiste“ das Heizregister, dessen Lage erkennbar ist an den weiß ummantelten Zuleitungsrohren der Heizung.

→ **Hier hatte der Antragsgegner den Vorlauf der Lüftungsanlage an die Fußbodenheizung angeschlossen, was absoluter Unsinn war, weil die Lüftungsanlage mit einer Vorlauftemperatur von etwa 70 °C laufen muss, während die Fußbodenheizung maximal 25 °C bis 28 °C Vorlauftemperatur benötigt.**

Da die Lüftungsanlage dann nahezu den ganzen Tag lief, die Antragstellerin schätzt, dass sie etwa 23 Stunden am Tag in Betrieb war,

→ **ist das Heizregister kaputt und sehr wahrscheinlich hat auch der Motor Schaden genommen.**
